ΜΗΧΑΝΗΜΑΤΑ

1. Ανυψωτήρας οχημάτων κινεζικής προέλευσης
Αναφορά RAPEX: Έκθεση 24, Αρ. Ειδοποίησης A12/00857/20

ΜΕΣΑ ΑΤΟΜΙΚΗΣ ΠΡΟΣΤΑΣΙΑΣ

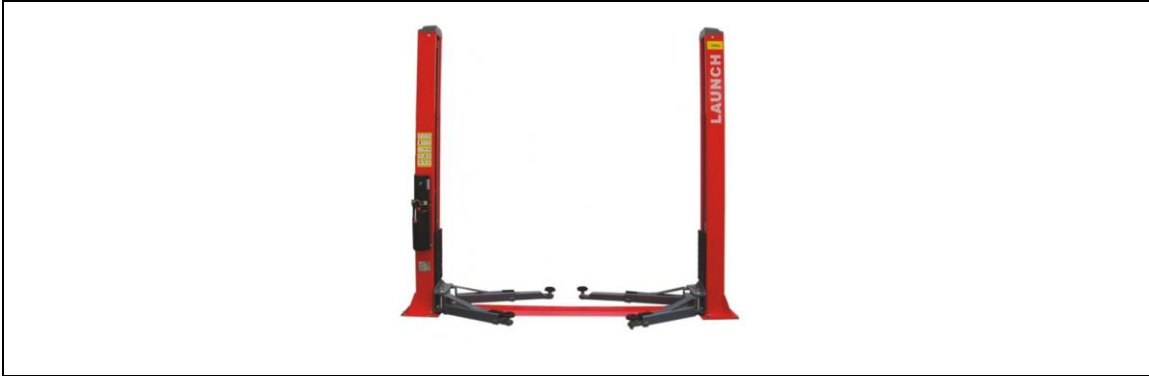
Ο μηχανισμός ασφάλειας και η κλειδαριά του προϊόντος μπορεί να αποτύχει προκαλώντας πτώση του ανυψωτήρα και να οδηγήσει σε τραυματισμούς. Δεν υπάρχει προστασία των ευκάμπτων σωλήνων και προστασία από τη διασπορά του υδραυλικού υγρού.

Ο βραχίονας ανύψωσης και το είδος των αλυσίδων δεν διαθέτουν το κατάλληλο προστατευτικό στοιχείο. Κατά συνέπεια, τα πόδια ή τα χέρια του χρήστη μπορεί να παγιδευτούν και να προκληθούν τραυματισμοί.

Σε περίπτωση φθοράς των εύκαμπτων σωλήνων, το υγρό υψηλής πίεσης μπορεί να προκαλέσει τραυματισμούς στον χειριστή. Ο ρυθμιστής πίεσης του προϊόντος και η βαλβίδα εκτόνωσης της πίεσης δεν λειτουργούν ορθά. Αυτό θα μπορούσε να οδηγήσει σε υπερβολική πίεση του υδραυλικού συστήματος, με αποτέλεσμα τη διαρροή του υδραυλικού ρευστού υπό υψηλή πίεση και να τραυματίσει το άτομο που χειρίζεται τον ανυψωτήρα ή άλλο παρευρισκόμενο πρόσωπο.

Ο φέρων μηχανισμός δεν είναι αρκετά σταθερός. Κατά συνέπεια, κατά την κάθοδο του ανυψωτήρα, αυτός μπορεί να μετακινηθεί και να προκαλέσει συνεπακόλουθη μετακίνηση του οχήματος με αποτέλεσμα πιθανό τραυματισμό στα άτομα που βρίσκονται κοντά στο όχημα. Επιπλέον, δεν υπάρχει μηχανισμός περιορισμού της ταχύτητας καθόδου του ανυψωτήρα με αποτέλεσμα τον πιθανό τραυματισμό προσώπου που δυνατό να βρεθεί στη διαδρομή καθόδου ή κοντά στον ανυψωτήρα. Το προϊόν δεν πληροί τις απαιτήσεις της Οδηγίας για τα μηχανήματα και του σχετικού ευρωπαϊκού προτύπου EN 1493.

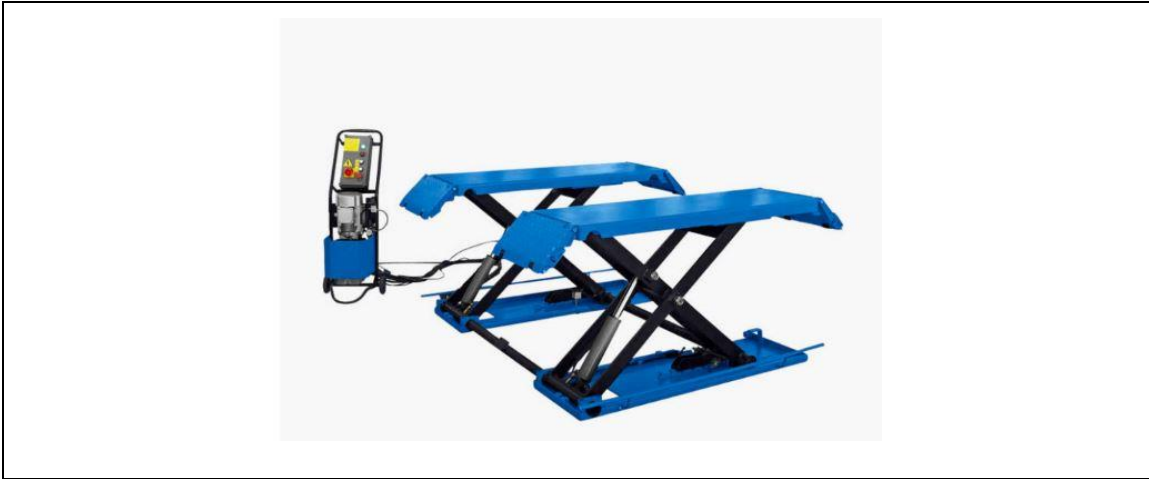
2. Ψαλιδωτός ανυψωτήρας οχημάτων άγνωστης προέλευσης

Ο μηχανισμός ασφάλειας και η κλειδαριά του προϊόντος μπορεί να αποτύχει προκαλώντας πτώση του ανυψωτήρα και να οδηγήσει σε τραυματισμούς. Δεν υπάρχει προστασία των ευκάμπτων σωλήνων και προστασία από τη διασπορά του υδραυλικού υγρού.

Ο βραχίονας ανύψωσης και το είδος των αλυσίδων δεν διαθέτουν το κατάλληλο προστατευτικό στοιχείο. Κατά συνέπεια, τα πόδια ή τα χέρια του χρήστη μπορεί να παγιδευτούν και να προκληθούν τραυματισμοί.

Σε περίπτωση φθοράς των εύκαμπτων σωλήνων, το υγρό υψηλής πίεσης μπορεί να προκαλέσει τραυματισμούς στον χειριστή. Ο ρυθμιστής πίεσης του προϊόντος και η βαλβίδα εκτόνωσης της πίεσης δεν λειτουργούν ορθά. Αυτό θα μπορούσε να οδηγήσει σε υπερβολική πίεση του υδραυλικού συστήματος, με αποτέλεσμα τη διαρροή του υδραυλικού ρευστού υπό υψηλή πίεση και να τραυματίσει το άτομο που χειρίζεται τον ανυψωτήρα ή άλλο παρευρισκόμενο πρόσωπο.

Ο φέρων μηχανισμός δεν είναι αρκετά σταθερός. Κατά συνέπεια, κατά την κάθοδο του ανυψωτήρα, αυτός μπορεί να μετακινηθεί και να προκαλέσει συνεπακόλουθη μετακίνηση του οχήματος με αποτέλεσμα πιθανό τραυματισμό στα άτομα που

βρίσκονται κοντά στο όχημα. Επιπλέον, δεν υπάρχει μηχανισμός περιορισμού της ταχύτητας καθόδου του ανυψωτήρα, με αποτέλεσμα τον πιθανό τραυματισμό προσώπου που δυνατό να βρεθεί στη διαδρομή καθόδου ή κοντά στον ανυψωτήρα. Το προϊόν δεν πληροί τις απαιτήσεις της Οδηγίας για τα μηχανήματα και του σχετικού ευρωπαϊκού προτύπου EN 1493.

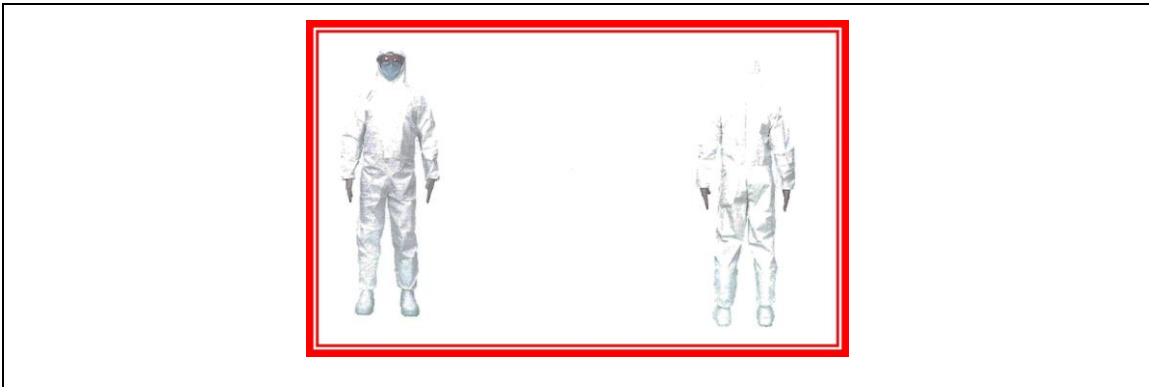
1. Προστατευτική στολή άγνωστης προέλευσης

Το υλικό του προϊόντος είναι διαπερατό από τα ψεκαζόμενα υγρά. Κατά συνέπεια, τα μεταδοτικά υγρά θα μπορούσαν να διεισδύσουν στο υλικό επιτρέποντας στους μικροοργανισμούς να διαπερνούν τη στολή, αυξάνοντας τον κίνδυνο μόλυνσης. Το προϊόν δεν συμμορφώνεται με τον Κανονισμό για τα μέσα ατομικής προστασίας.
