ΜΗΧΑΝΗΜΑΤΑ

1. Γρύλλος αυτοκινήτου κινεζικής προέλευσης.

Αναφορά RAPEX: Έκθεση 5, Αρ. Ειδοποίησης A11/00019/22

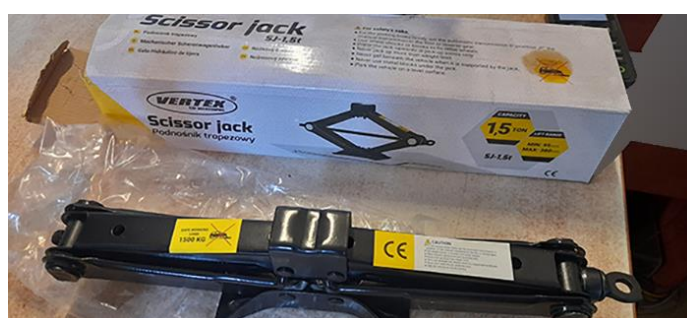
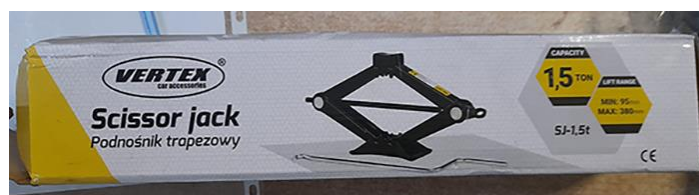
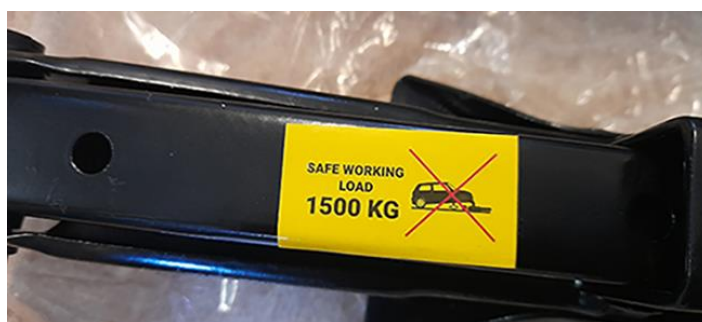
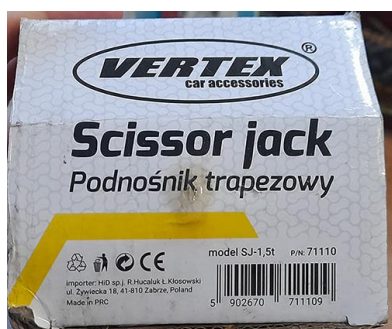
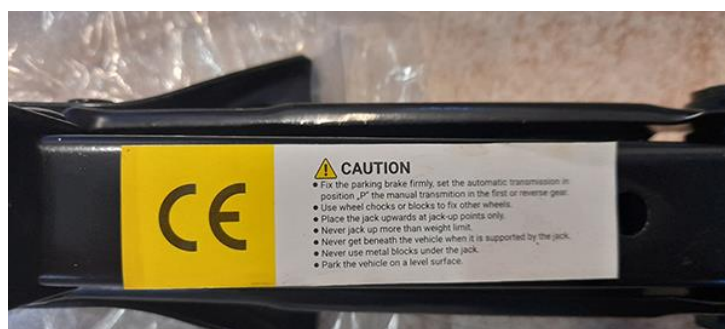
Ο γρύλλος δεν είναι επαρκώς ανθεκτικός στο φορτίο. Μπορεί να παραμορφωθεί και να προκαλέσει την πτώση του οχήματος, με αποτέλεσμα τον τραυματισμό του χρήστη. Το προϊόν δεν συμμορφώνεται με τις απαιτήσεις της Οδηγίας για τα μηχανήματα και του Ευρωπαϊκού προτύπου EN 1494.

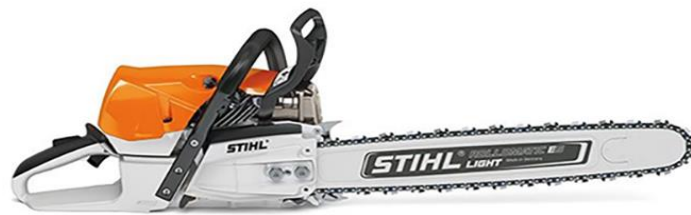
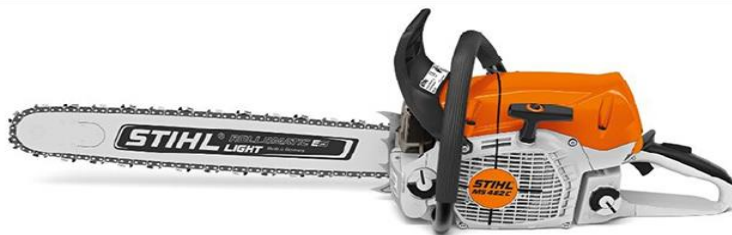
Bild: Motorsäge STIHL MS 462

Έχουν εντοπιστεί αποκλίσεις σε σχέση με μοχλό εγκατεστημένο στο αλυσοπρίοιο, ο οποίος μπορεί να επηρεάσει την ευαισθησία ενεργοποίησης της αυτόματης πέδησης. Αυτό θα μπορούσε να οδηγήσει σε κίνδυνο τραυματισμών σε περίπτωση οπισθοδρόμησης «kickback». Το προϊόν δεν συμμορφώνεται με τις απαιτήσεις της Οδηγίας για τα μηχανήματα.
