## Επικίνδυνα προϊόντα ΚΜΕ/6

### ΜΗΧΑΝΗΜΑΤΑ

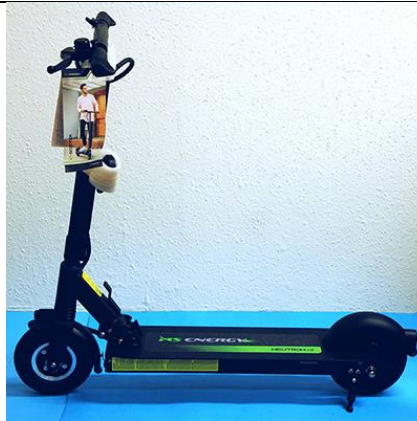
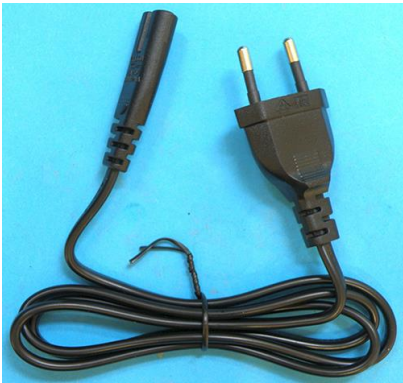
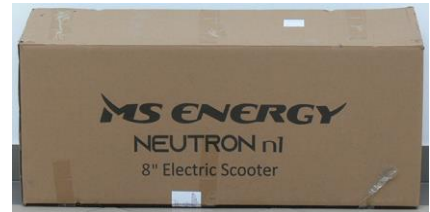
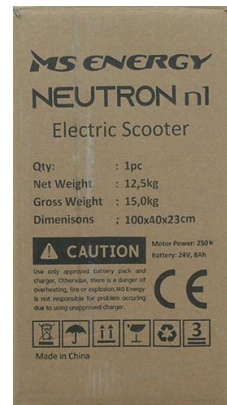
#### 1. Ηλεκτρικό σκούτερ κινεζικής προέλευσης.

Η μπαταρία δεν διαθέτει συσκευή που να παρακολουθεί τη θερμοκρασία των κυβελών. Ως εκ τούτου, κατά τη φόρτιση μπορεί να υπερθερμανθεί, οδηγώντας σε εγκαύματα ή φωτιά. Το προϊόν δεν συμμορφώνεται με τις απαιτήσεις της Οδηγίας για τα μηχανήματα ούτε με το Ευρωπαϊκό πρότυπο EN 62133-2.

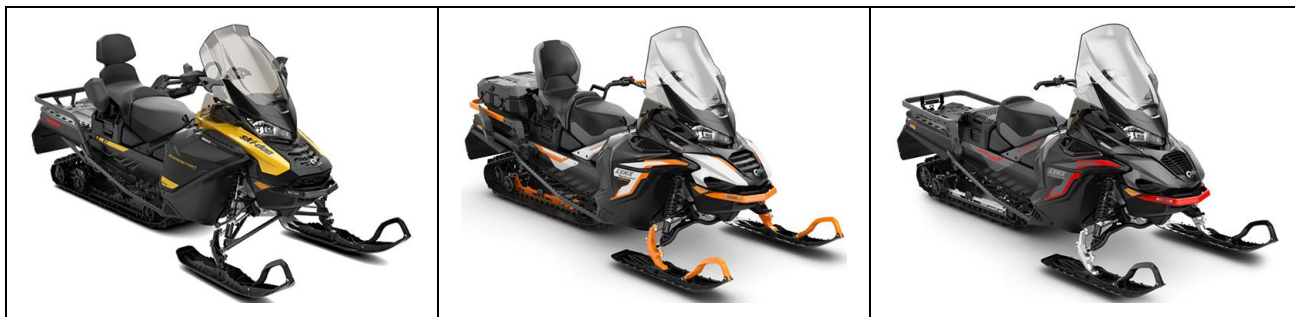
## 2. Μηχανή χιονιού (Snowmobile) καναδικής προέλευσης.

Η δεξαμενή μπορεί να εκτοξεύσει καύσιμο από τον εξαερισμό όταν μειωθεί η απόδοση του συστήματος ψύξης και αυτό να πέσει σε θερμά εξαρτήματα του οχήματος, εάν αναποδογυριστεί στη δεξιά πλευρά ή αν είναι σταθμευμένο. Θα μπορούσε να προκληθεί πυρκαγιά και, σε ορισμένες περιπτώσεις, να προκληθεί σοβαρός τραυματισμός, ακόμη και θάνατος ή/και υλικές ζημιές. Το προϊόν δεν συμμορφώνεται με τις απαιτήσεις της Οδηγίας για τα μηχανήματα.

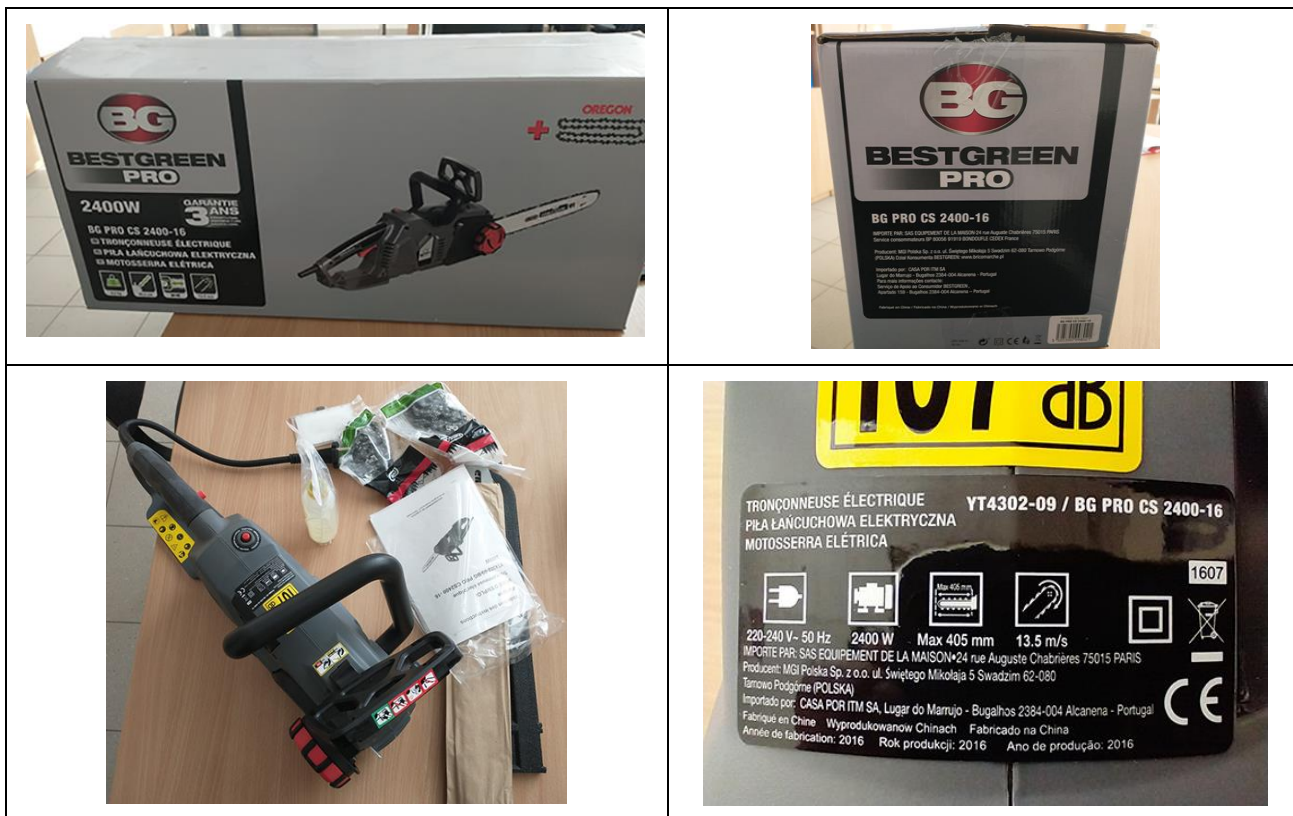
### 3. Ηλεκτρικό αλυσοπρίο κινεζικής προέλευσης.

Ο συγκρατήρας της αλυσίδας (catcher) δεν είναι αρκετά ανθεκτικός. Σε περίπτωση που η αλυσίδα σπάσει, ο συγκρατήρας της αλυσίδας θα μπορούσε να αποτύχει να συγκρατήσει την αλυσίδα αυξάνοντας τον κίνδυνο τραυματισμού. Το προϊόν δεν συμμορφώνεται με τις απαιτήσεις της Οδηγίας για τα μηχανήματα ούτε με το Ευρωπαϊκό πρότυπο EN 60745-2-13.

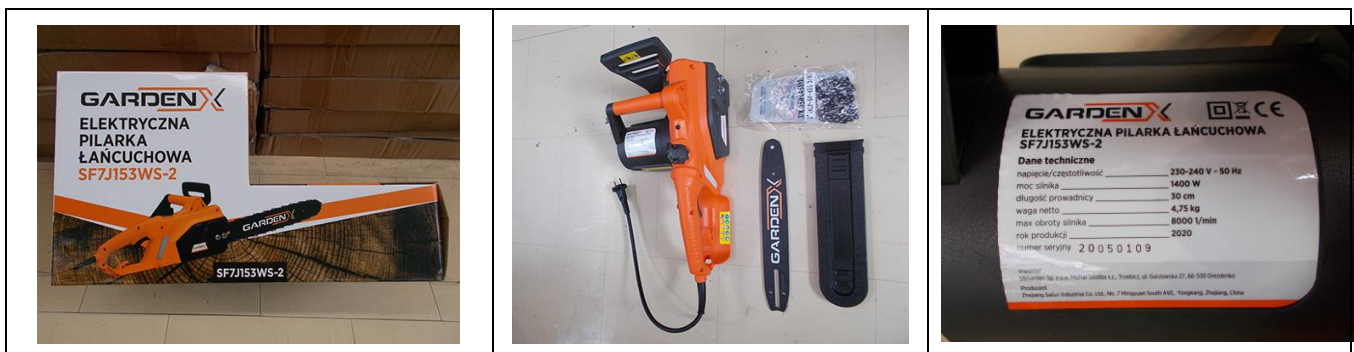
### 3. Ηλεκτρικό αλυσοπρίο κινεζικής προέλευσης.

Η μπροστινή λαβή τοποθετείται πάνω από το πλαίσιο της μηχανής και συνδέεται απευθείας με τον άξονα της λεπίδας. Η λύση αυτή προκαλεί την έλλειψη της απαιτούμενης απόστασης μεταξύ της λαβής και της πλευράς του κινητήρα και καθιστά αδύνατη την ασφαλή συγκράτηση του πριονιού κατά την οριζόντια κοπή. Ο χρήστης μπορεί να υποστεί κοψίματα ή τραυματισμούς. Το προϊόν δεν συμμορφώνεται με τις απαιτήσεις της Οδηγίας για τα μηχανήματα και του σχετικού Ευρωπαϊκού προτύπου EN 60745-2-13.

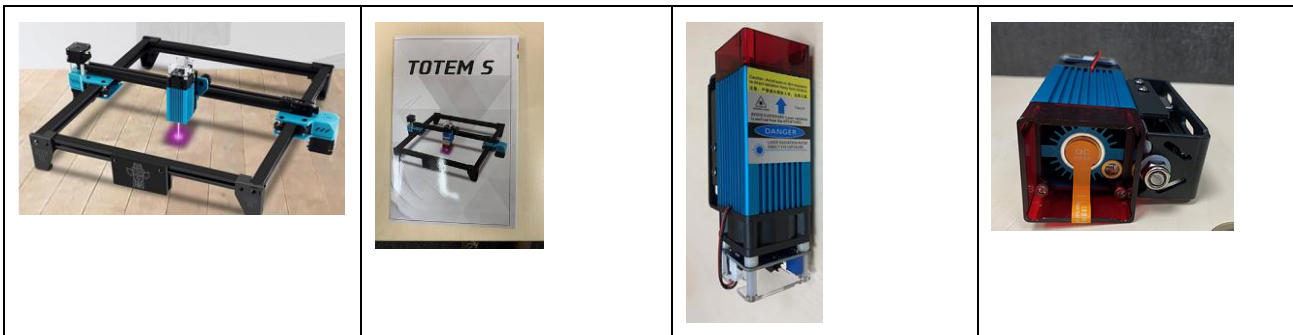
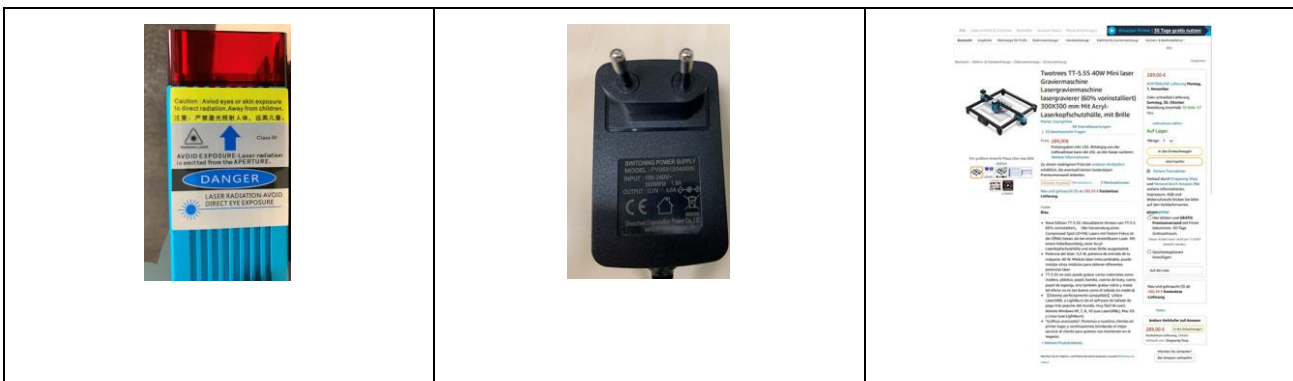
#### 4. Μηχανή χάραξης λέιζερ κινεζικής προέλευσης.

Το προϊόν δεν είναι εξοπλισμένο με προστατευτικό περίβλημα, ενώ το προστατευτικό κάλυμμα στην κεφαλή λέιζερ αφήνει πάντα ανοικτό κενό μεταξύ του καλύμματος κεφαλής λέιζερ και του προς επεξεργασία αντικειμένου όταν η κεφαλή λέιζερ βρίσκεται είτε στην υψηλότερη είτε στη χαμηλότερη δυνατή θέση. Τα μάτια του χρήστη ή ενός παρευρισκόμενου μπορεί να εκτεθούν στο λέιζερ όταν αυτό αντανακλάται από το υπό επεξεργασία αντικείμενο, με αποτέλεσμα βλάβες στα μάτια. Το προϊόν δεν συμμορφώνεται με τις απαιτήσεις της Οδηγίας για τα μηχανήματα.

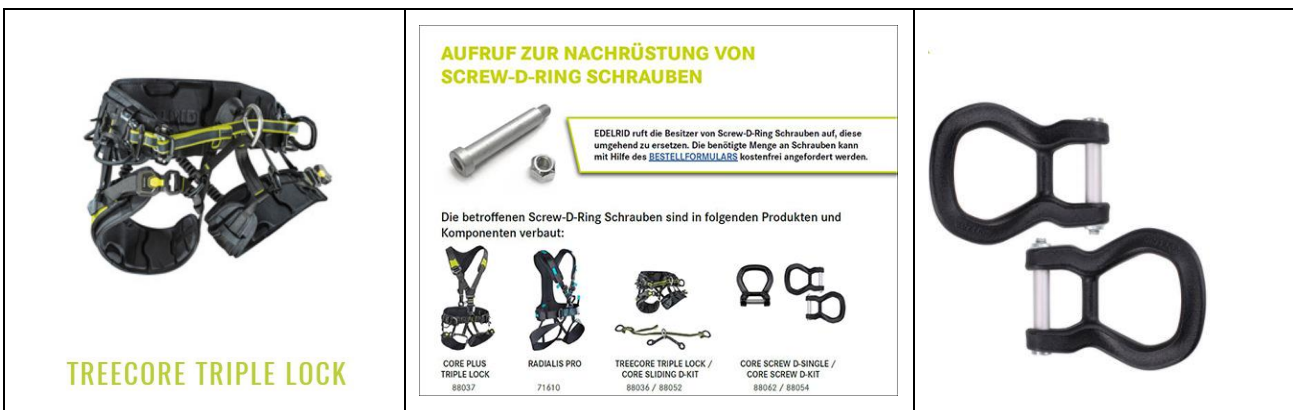
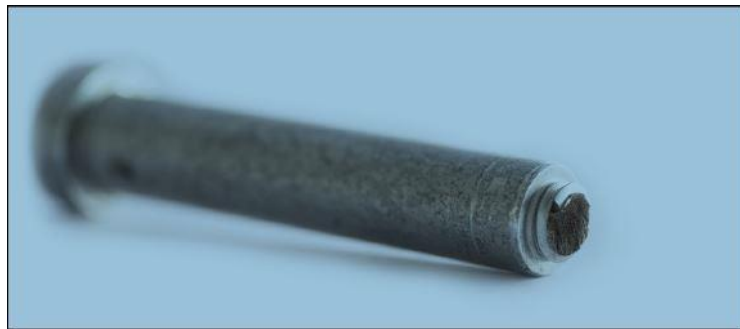
##### 1. Βίδα D-ring για ιμάντες αναρρίχησης γερμανικής προέλευσης.

Η βίδα που τοποθετείται στις οπές του D-ring της ζώνης αναρρίχησης μπορεί να σπάσει, με αποτέλεσμα την πτώση και τον τραυματισμό του χρήστη. Το προϊόν δεν συμμορφώνεται με τον Ευρωπαϊκό Κανονισμό για τα μέσα ατομικής προστασίας (ΜΑΠ).
